金目川と鈴川に挟まれた「金田地区」は、昔から金目川の水を利用し、水田耕作が続けられてきました。その一方、大雨による堤防の決壊が、洪水の被害をもたらしてきました。その歴史や現況を既記載事項も交えて編集いたしました。

● 控え土手の構築

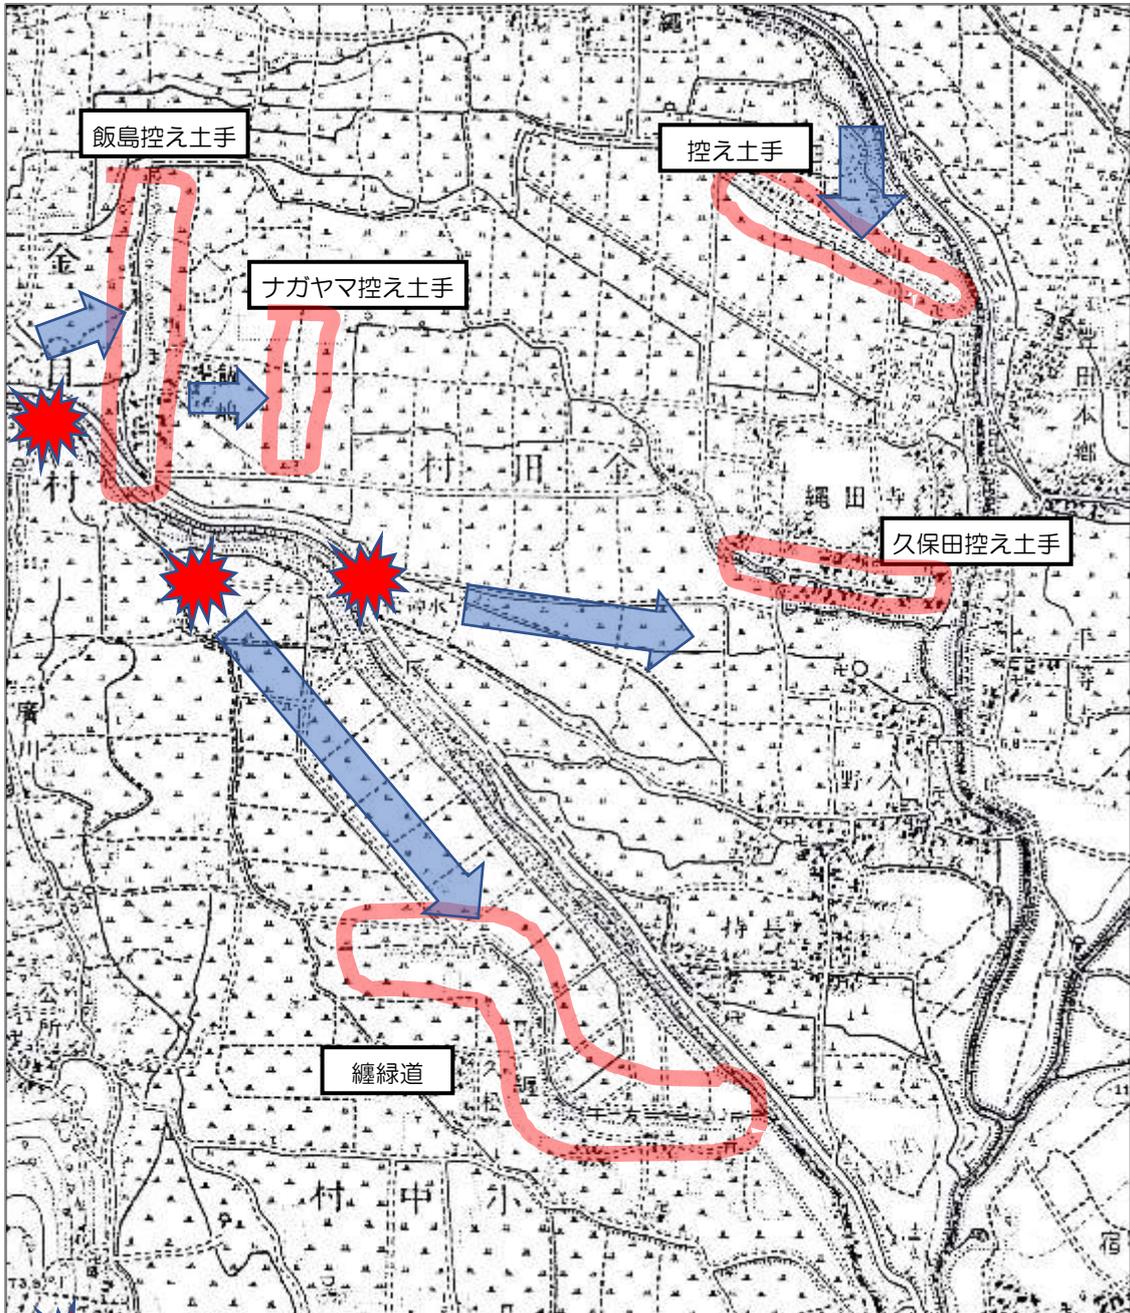
明治39年 地形図 金田地区

★現在の公民館所在地

★ 金目川で、決壊しやすい箇所（過去の決壊箇所）

→ 氾濫流の流路。 控え土手で水流を遮る

「控え土手」構築の目的は、決壊による氾濫流を食い止め、集落や水田を保守する。
いずれも、残された資料がなく、詳細な規模等は判明しません。

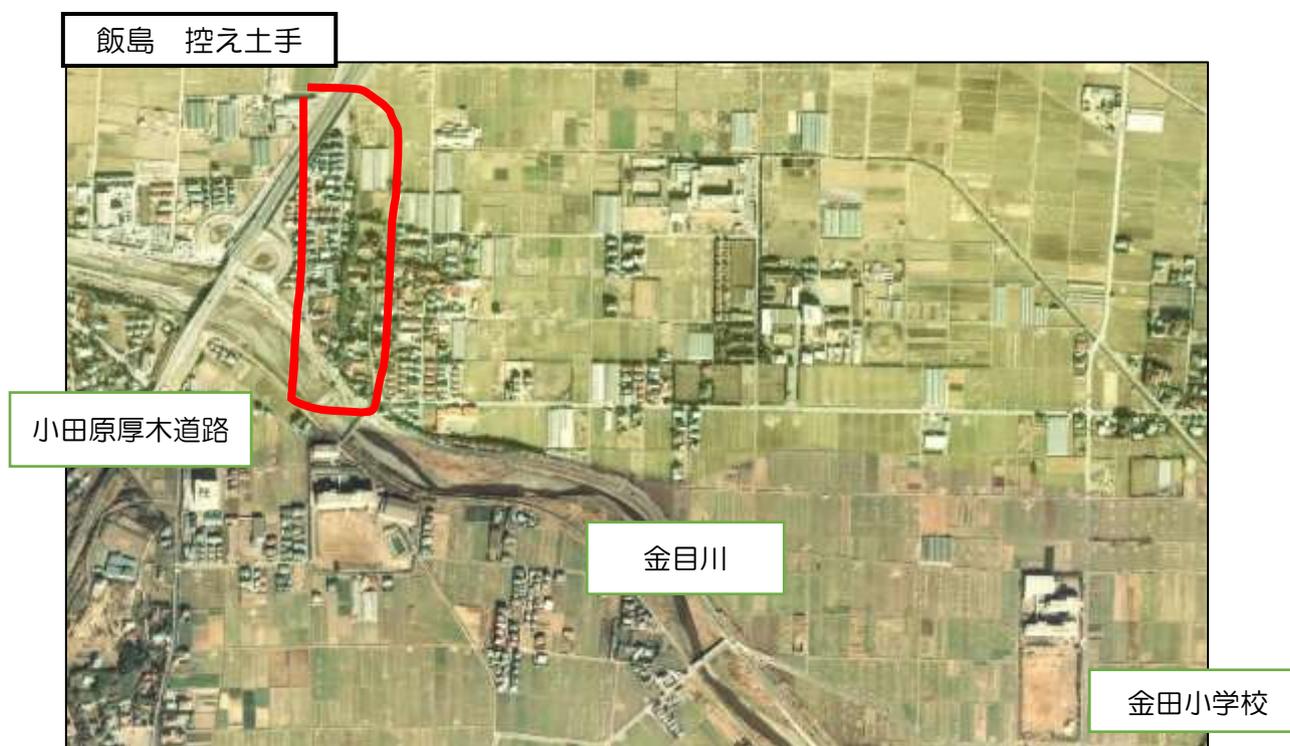
久保田 控え土手

- 飯島 < 大部分が現存 >
- 飯島と寺田縄境 < ナガヤマ >
規模などの記録がありません。耕地整理の時に消滅したそうです。
- 寺田縄と岡崎境
明治期 金田村村長吉川長五郎氏 構築。現在は撤去され、道路となっています。
- 寺田縄と入野境 < 字久保田水控堤 > 現在は撤去され、住宅となっています。
敷 三間（5.4m）、馬踏 六尺（1.8m）、高 五尺（1.5m）
長 貳百三拾五間（425.4m）
「控堤居村際二有之低地二而、満水之節者水甚、種穀夫食込水冠而難渋仕候」
＜相模国大住郡入野村明細帳＞
- 長持と纏（纏の緑道） < 改修され、現在は散歩道 >
「金目川控堤飛地二有之当村ち卯（東）ノ方二当り申候
敷 六間（10.8m）、馬踏 八尺（2.4m）、高 九尺（2.7m）
長 貳百八拾六間（517.6m）ニ御座候」
＜「松延村地誌取調書上帳」天保五年（1834）平塚市史3＞

(馬踏 1.8 高 1.5 敷 5.4 長 425.4)

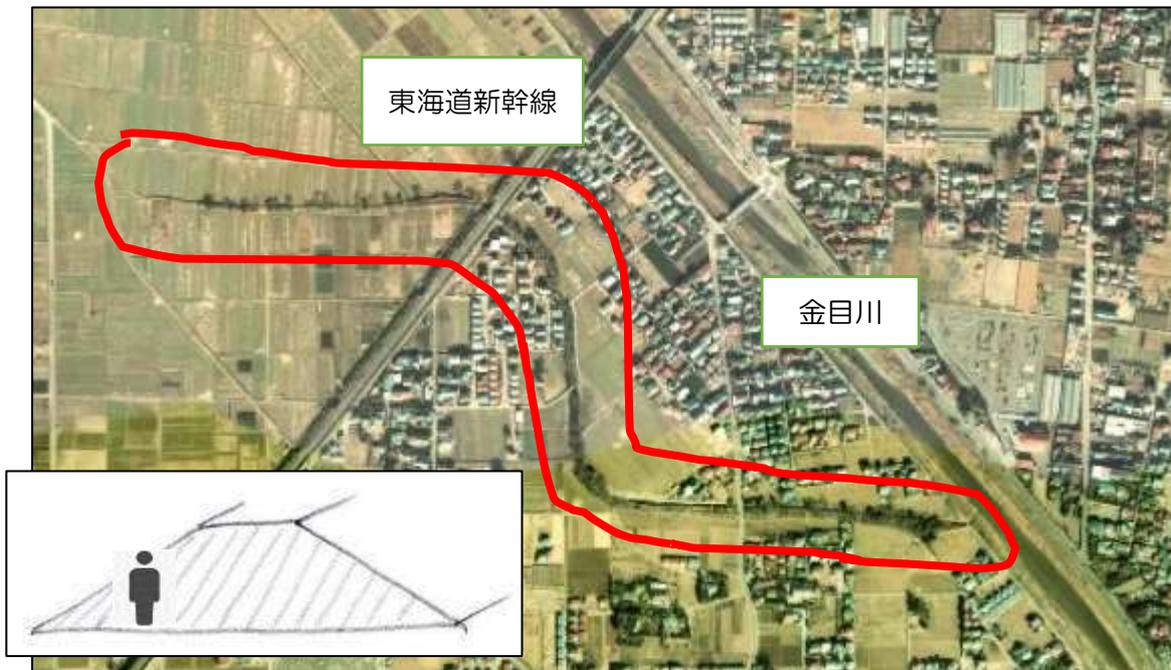
纏緑道 (控え土手)

(馬踏 2.4 高 2.7 敷 10.8 長 517.6)

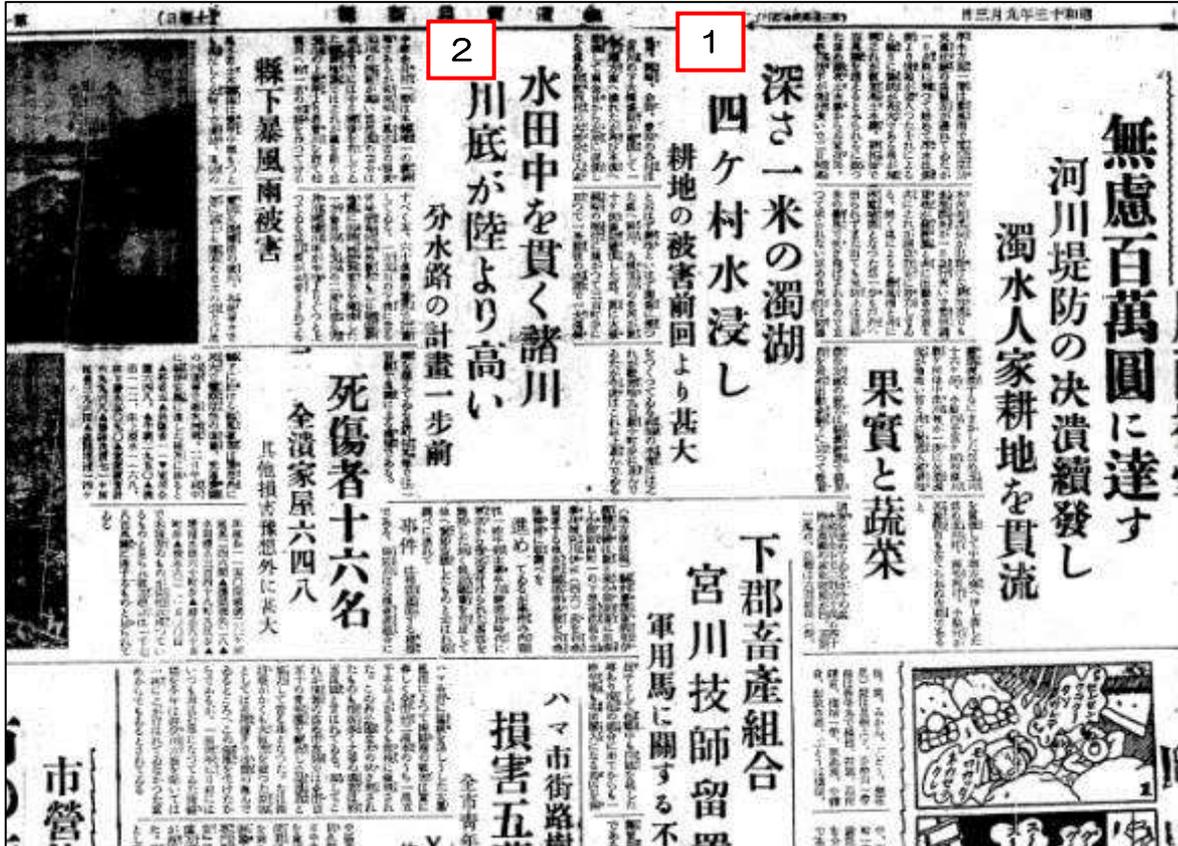
○ 9月3日付の紙面より

1 深さ1米の濁湖 四ヶ村水浸し 耕地の被害前回より甚大

金目・岡崎・金田・豊田の各村は、金目川の下大槻堤防が破損して一時土屋方面へ流れたが、再び本流へ逆流して南金目から左岸に決壊したる為、前記四村の大部分は、人家といわず耕地といわず濁流に浸った所へ、鈴川・大根・玉川の各河が数十ヶ所堤防破損した為、更に大根・岡崎の両村に広がって、三百町歩に亘って一米前後の水深で一大濁湖をつくらせている。前回の水害には之が被害地九百数十町歩に及んでいたが、今度はこれ以上に及んでいる。

2 水田中を貫く諸川 川底が陸より高い 分水路の計画一步前

中郡金目村一帯は本県唯一の農耕地帯であるが、従来年々風水害の都度玉川の河底が高いため氾濫の場合には減水までには十日前後有していた。県農地課では之が災いを除くため、玉川の上愛甲恩曾川を経て相模川へ約一里の水路を作って分水すべく五、六十万円の予算で計画している。一方玉川の下流に当たる菅城沼島村長他数名も二日県耕地課に前記対策方を陳情した。一方金目川も玉川の二里に至る天井川同様川底が平地よりぐっと上がっているため川渌が必要とされている。

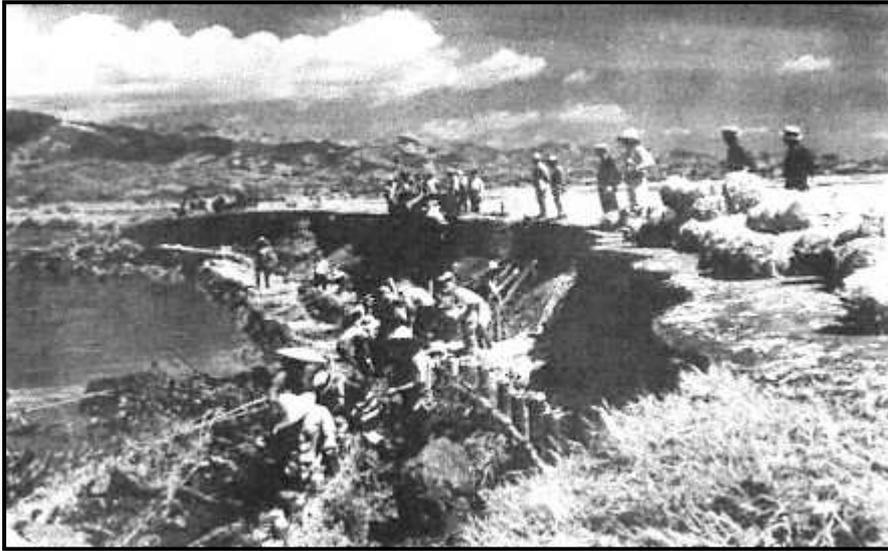
● 金目川の堤防修復の様子

昭和13年の
台風での 神奈
中バス停 県立
平塚養護学校前
付近での作業の
様子といわれて
います。

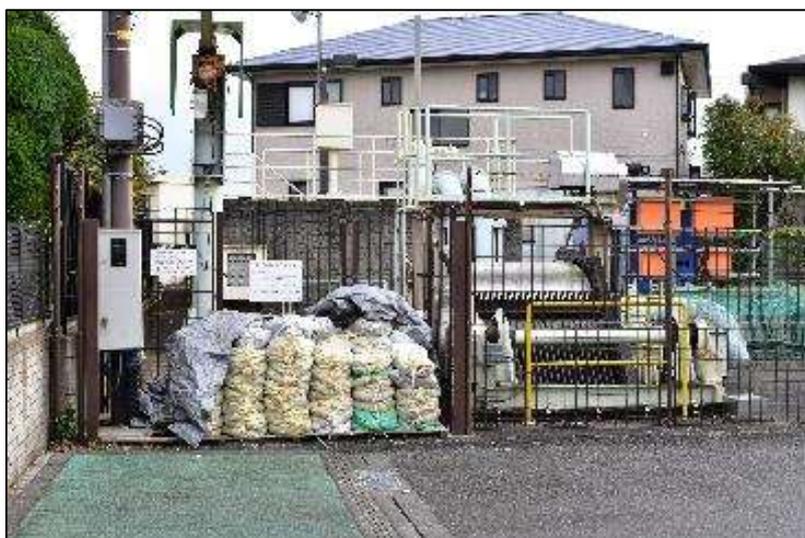
● 長瀬地域に排水ポンプ場設置

- 長持ポンプ場 1996年9月使用開始
- ポンプアップして鈴川に放流する
- 標高6m台（金田地区内では低い地点）：蓋掛けをし、道路化した排水路からの排水と道路冠水を放流する

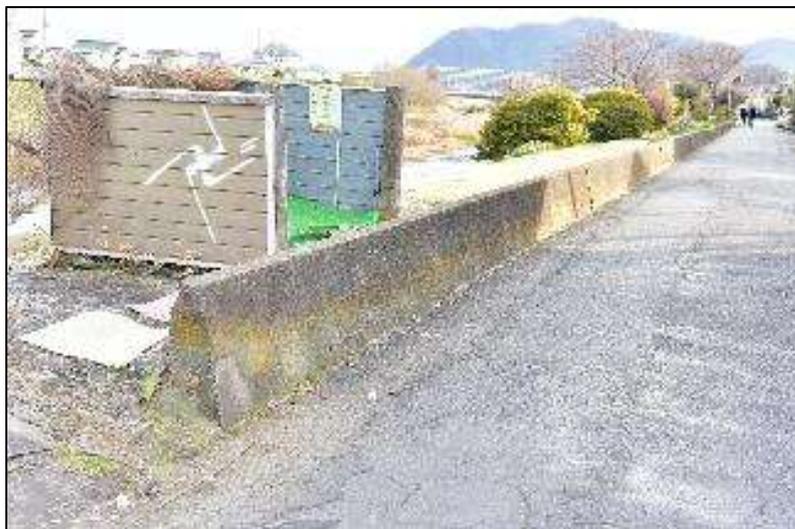
● 鈴川土手にコンクリート壁（パラペット）設置

- パラペット： 堤防上の立ち上がり
- 鈴川の溢水を予防するため、コンクリートでの堤防のかさ上げ（堤防の補強）
- 下之宮橋より下流、堤防上に設置。写真は右岸堤防

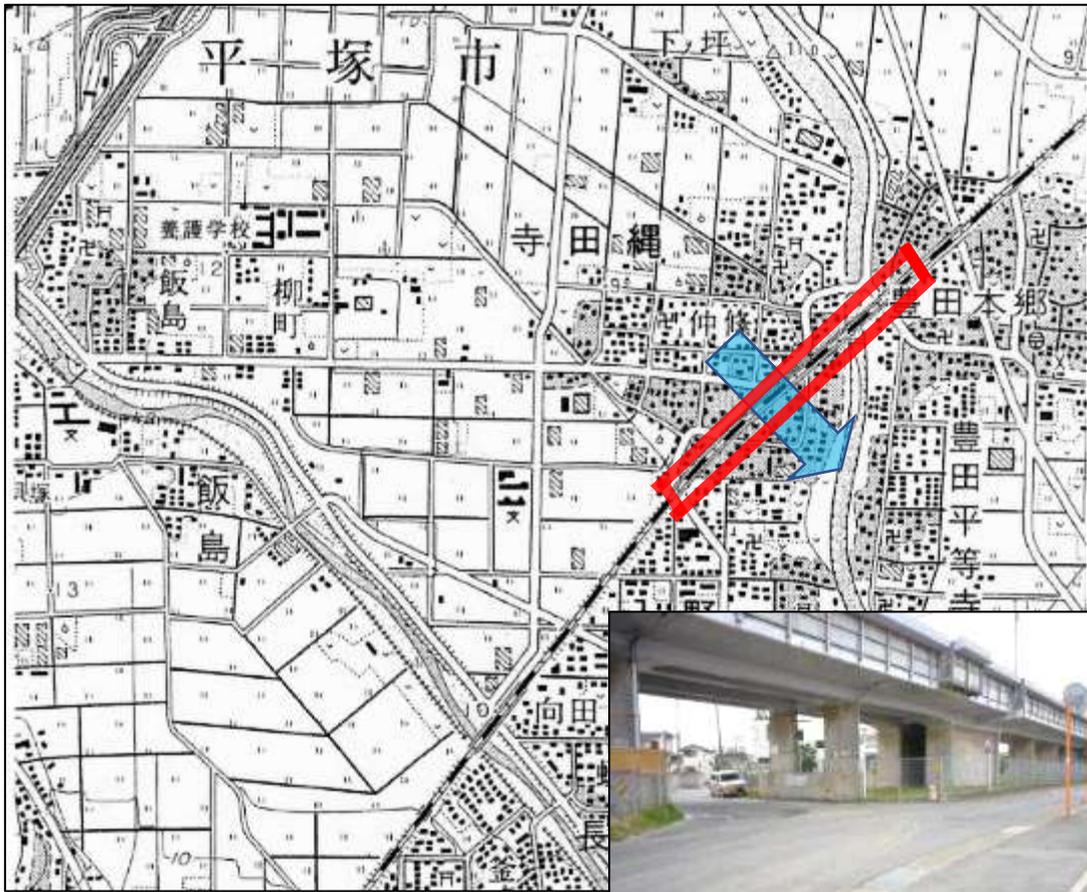
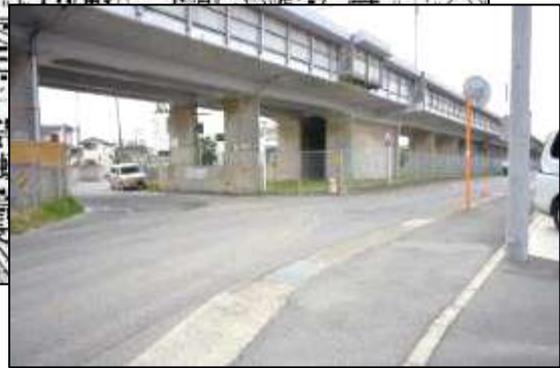
● 東海道新幹線 高架橋方式 (東橋 ~ 公民館へのガード)

新幹線を金田地区に敷設するにあたって、
築堤方式だと堤防と同じように洪水の流路を妨げ、滞留する恐れを防ぐため、地域の強い要望で高架方式を実現させた。高架区間を金目川までとして交渉されました。

図の赤い部分が採用された高架方式。要望の金目川までは至りませんでした。洪水の水流を高架部分で流出させる策は取られました。

この付近は、金田地区の寺田縄地域で標高の低い（8m台）所となっています。

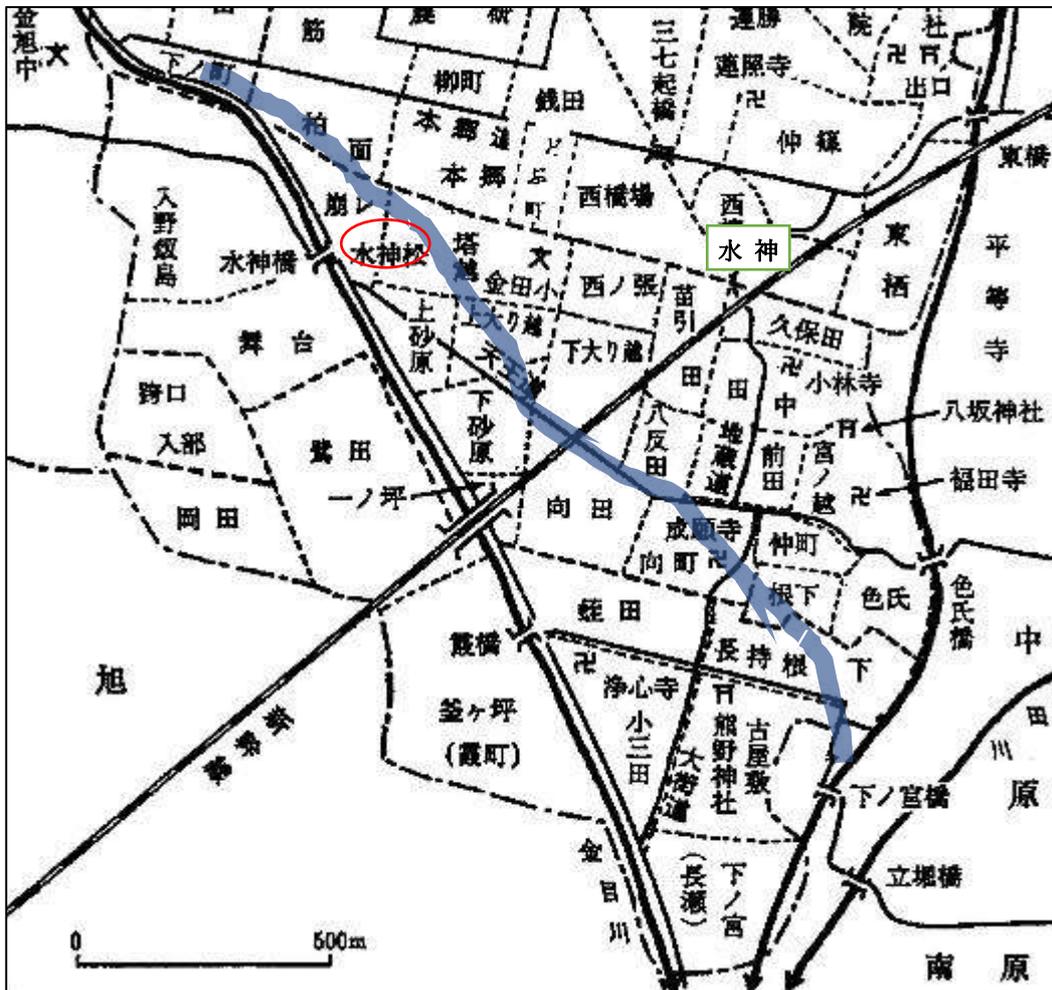
● 金目川の筋替え前の旧河道を考える (金田地区の字名)

- 水神橋の上流、通称オオマガリの北付近から天王道（八坂神社の旧名、牛頭天王社に因む）を抜け、下之宮橋付近で鈴川に合流していました。<もっと蛇行していたと思われます>
- 水神さんが祀られ、字名にある上・下砂原、塔越、大り越等の字名に古い金目川の名残があると云われています。
- 字名の「崩し」は災害を意味し、付近に水神さんを祀っているのは、金目川の決壊場所を示しているようです。天王道が旧河道と指摘されていますが、古い川の流れに沿う金目川の慣性が想起されます。
- 金目川と鈴川の合流点付近に「古屋敷」という字名があります。むかし集落がありましたが、鈴川が氾濫するので、300年ほど前、土地の高い西の方に移転したといわれています。金目川と鈴川の合流点であったと思われます。
