畑へ行って暗くなったので愛車アルトのライトを点灯して、帰ろうとしたら、畑仲間のKさんから左ヘッドランプが点灯していないぞと言われた。確かに点灯しません（写真上）。

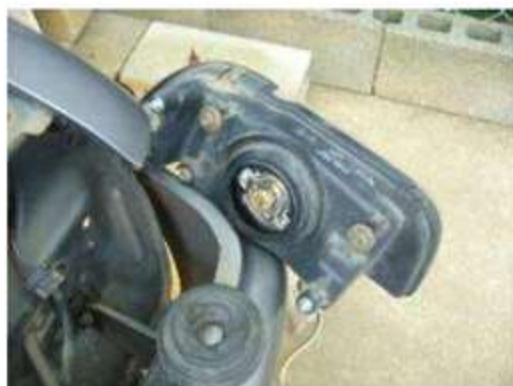
他の固定箇所が見つからないので、バンパーを外してみました。ダメ。

ランプ左側のボルトはタイヤの前側のフェンダーインナパネルの内側にありそうで外すとありました。

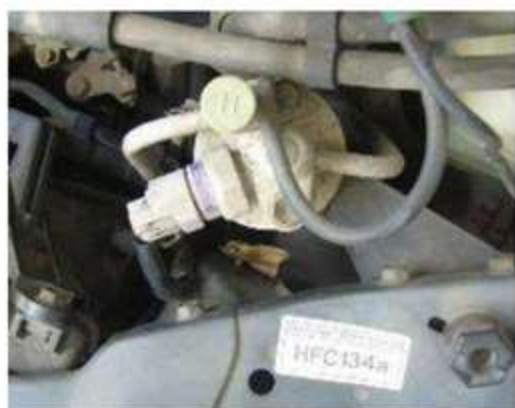
ライトの後右のボルトはエンジンルームにあり狭くて指も入りません。ナットに紙テープを貼って落とさないように注意を払ってスパナで脱着（写真下）。

これでようやくヘッドライトが外れた（写真中）。

ヘッドライトの後のゴムカバーを外し、バルブを取出せました。白熱電球程の大きなバルブです。

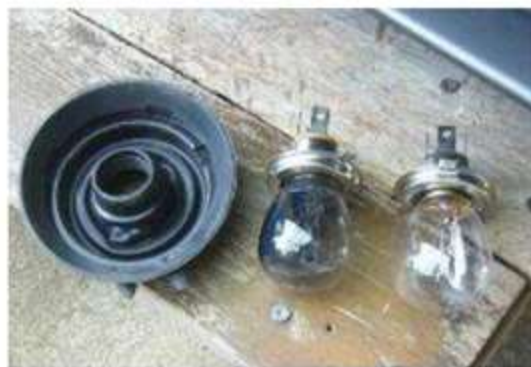
ヘッドランプを車体に取り付ける前に点灯を確認（写真下左）。

バンザイです！！ 復元作業は短時間で済みました。

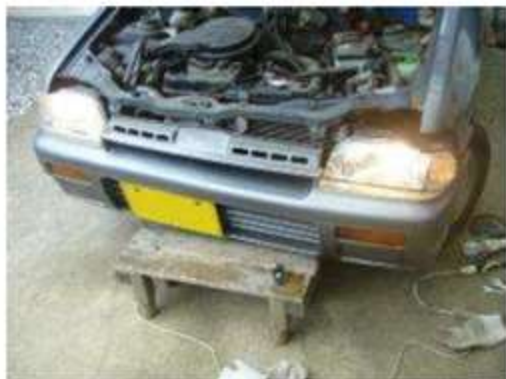
ヘッドランプから球切れしたバルブを取出し新しいバルブに交換しました。（写真下右）
