平塚市地震防災マップより

(3) 地震防災マップの前提になる地震

(4) 1923 (大正12) 関東地震 <大正型関東地震> (私たちの住む町金田より)

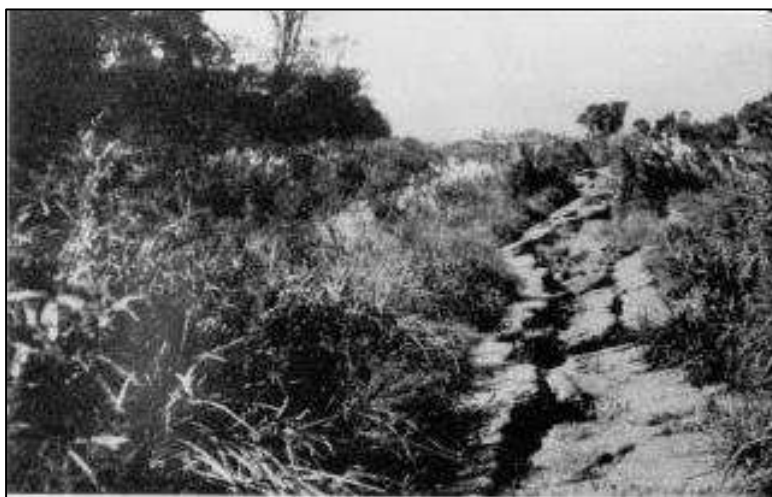
鈴川堤防の地割れ

堤防の表面に鈴川の流れに沿うような状態で地割れが走ります。

地震後の堤防の状態です。地割れの幅は広く、長く続いています。地震による家屋の倒壊もさることながら、この堤防の損壊は、堤防の強度を著しく減退させます。いや、堤防の機能すら失わせることとなります。

この状態の時、大雨による降水量が増大することを想定すると、堤防の決壊は避けられません。しかも、決壊は至る所で発生してもおかしくはない状態となります。

又、河川の上流での土砂崩落・流出が下流部では土砂の堆積をもたらし、河床を埋め、高くし、堤防の溢水、氾濫をもたらすこととなります。いわば、地震の第二次災害という状況が起こります。

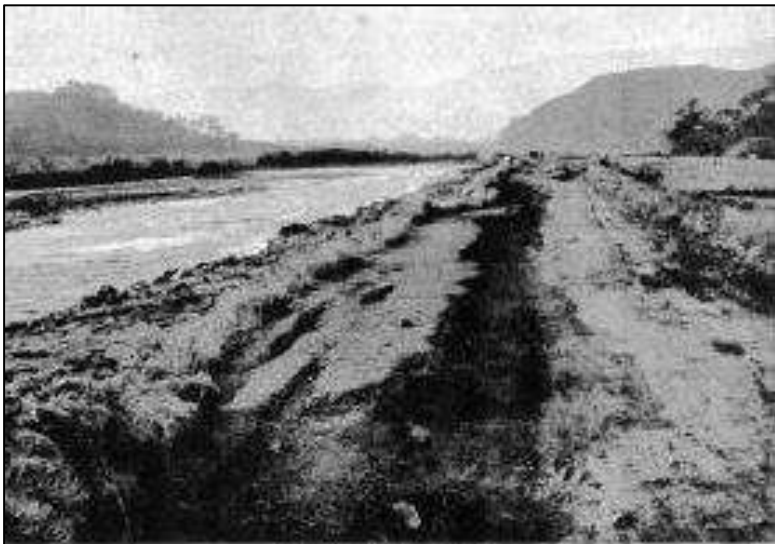
金目川堤防の地割れ

「金目川の堤防はメチャメチャで、増水で、水は自由自在であった」との体験が語られました。

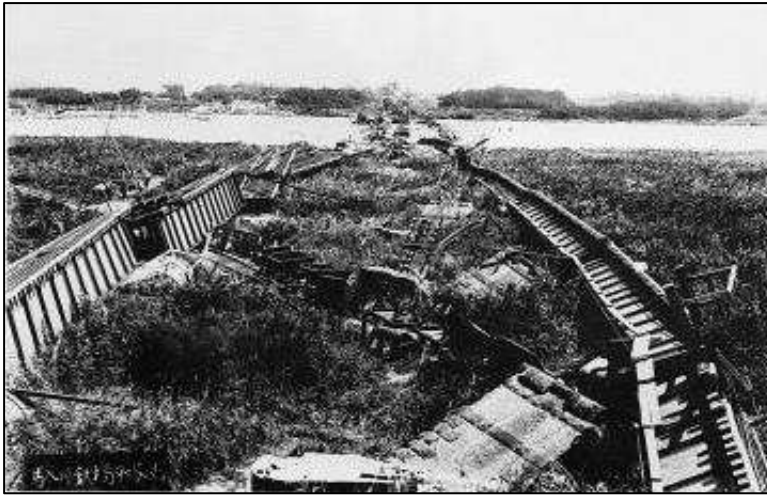
相模川鉄橋の崩落

当時の国鉄相模川の橋梁の崩壊です。鉄路を含め、橋そのものがこの状態です。アメ棒のように曲げられています。強烈な地震のエネルギーが分かります。

・・・震源に近い小田原や平塚などでは、激しい揺れによって多数の建物が倒壊し、橋も落ち、いたる所で崖崩れが発生した。小田原では、東海道線の蒸気機関車が転覆、茅ヶ崎～平塚間の相模川にかかる同線の鉄橋は、十数片にちぎれて落下した。・・・
