■ 「寺田縄公園」の北側に、こんなマンホールのふたがありました。

■ 国土地理院が設置管理する基準点には、電子基準点、三角点、水準点があります。寺田縄には「水準点」が三ヶ所設置されています。

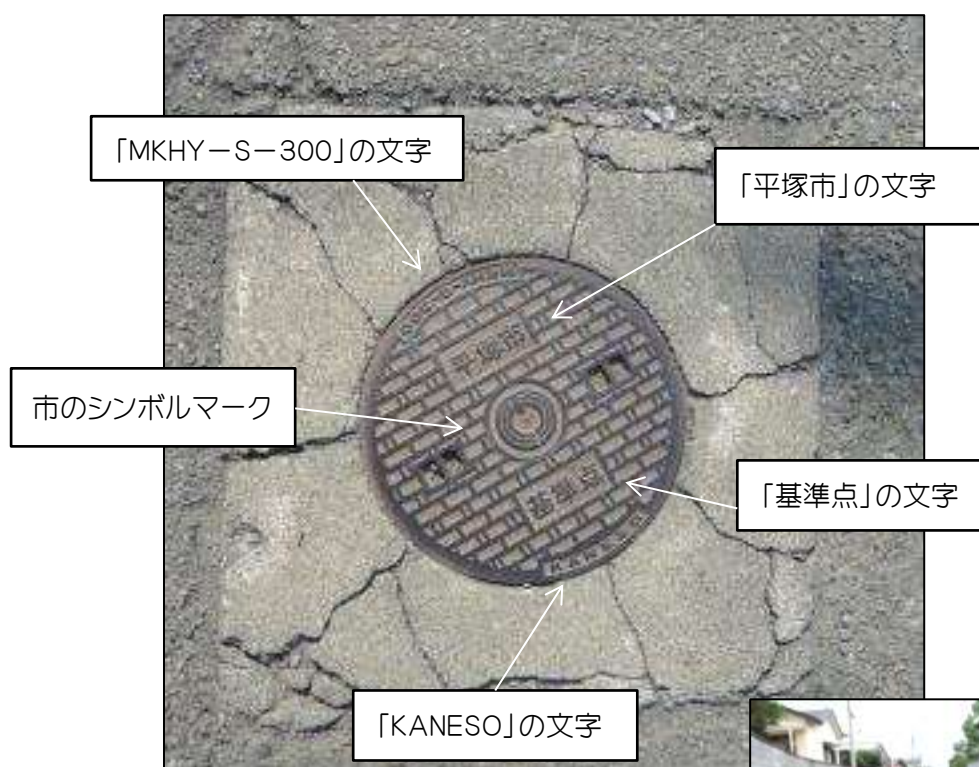
「基準点」と記されています。上・下水とは異なります。

○ **基準点**：測量するとき、高さや水平の位置を求めるには、一定の精度をもつ基準となる基点が必要です。この点を基準点といいます。ふたの中には、その点を示す（測量標）設備が入っています。ふたを開けて計測します。

- MKHY-S-300：マンホールの鉄ふたの意味で20tの重量に耐えられます。
- KANESO：会社名
- 平塚市：平塚市が設置し、ここは「三級 公共基準点」です。

例えば写真の場所は「緯度 35-21-29.1412」「経度 139-19-16.4443」となり、詳細な地球上の位置を知ることが出来ます。これ以外の指標も測定されています。

基準点は土地測量の基礎となり、都市計画、都市基盤整備、環境管理などに必要な地図作成にも使用されます。

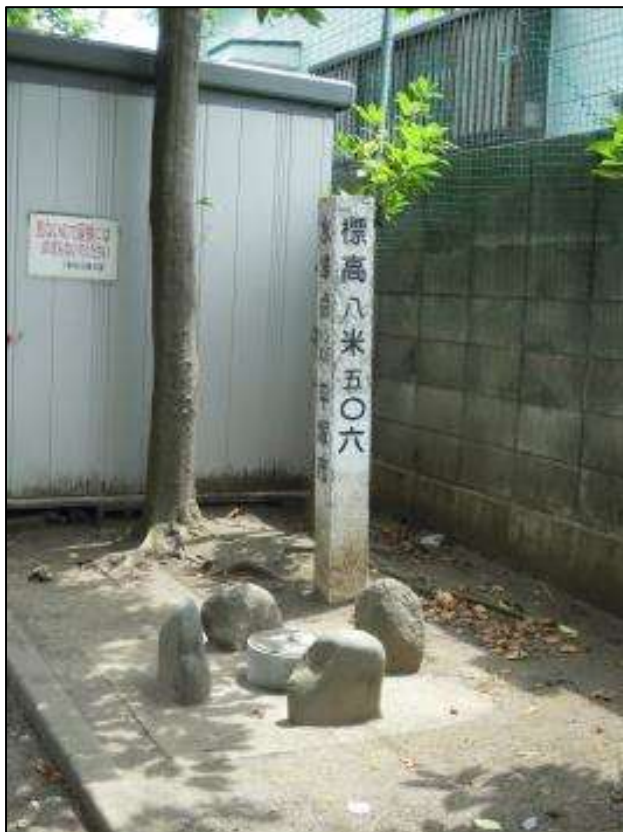
● 寺田縄公園（かっぱ公園） 西側門柱奥

標 柱

- 水準点 No.106 平塚市
- 標高 8m50cm6mm
- 平成26年1月

寺田縄公園 （106）

測量年月日（平成）	標 高（m）	変動量（mm）
17. 1. 1	8. 5513	－ 2. 8
18. 1. 1	8. 5513	0. 0
19. 1. 1	8. 5503	－ 1. 0
20. 1. 1	8. 5439	－ 6. 4
21. 1. 1	8. 5420	－ 1. 9
22. 1. 1	8. 5452	＋ 3. 2
23. 1. 1	8. 5408	－ 4. 4
24. 1. 1	8. 5117	－29. 1
25. 1. 1	8. 5084	－ 3. 3
26. 1. 1	8. 5662	－ 2. 2

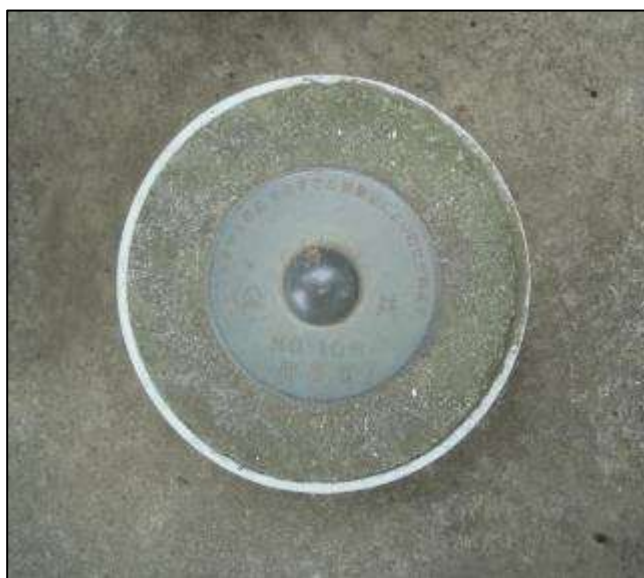
根元に四つの石で守られた  
標識があります

中心のポイントの頂上を基準として水準点の高さ（8m50cm6mm）が測定されます

標識の刻文字

- 中央、下部  
公共、No.106、平塚市
- 外周  
この測量表を移転き損すると測量法により罰せられます

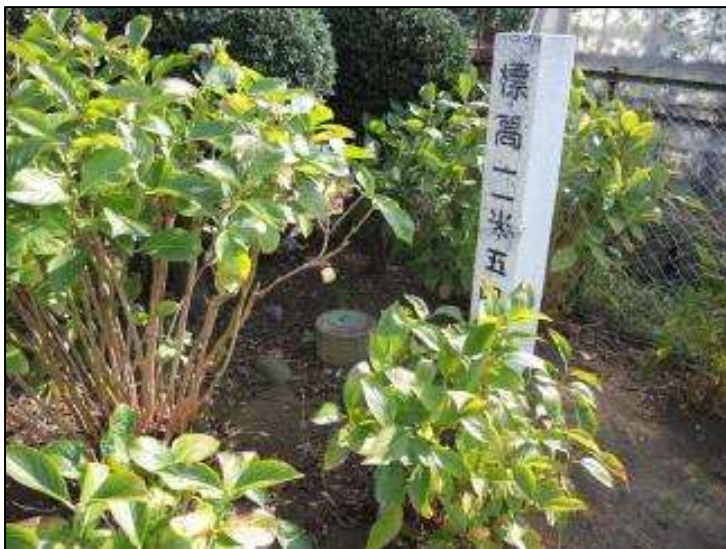
● 神奈川県立平塚養護学校 南側通用門 左側奥

標 柱

- 水準点 No.109平塚市
- 標高 11m54cm3mm
- 平成24年1月

(24年度を最後に以後は省略・・・測定されません)

神奈川県立平塚養護学校 （109）

測量年月日（平成）	標 高（m）	変動量（mm）
17. 1. 1	11. 5956	－ 6. 6
18. 1. 1	11. 5934	－ 2. 2
19. 1. 1	11. 5905	－ 2. 9
20. 1. 1	11. 5828	－ 7. 7
21. 1. 1	11. 5785	－ 4. 3
22. 1. 1	11. 5799	＋ 1. 4
23. 1. 1	11. 5732	－ 6. 7
24. 1. 1	11. 5431	－30. 1

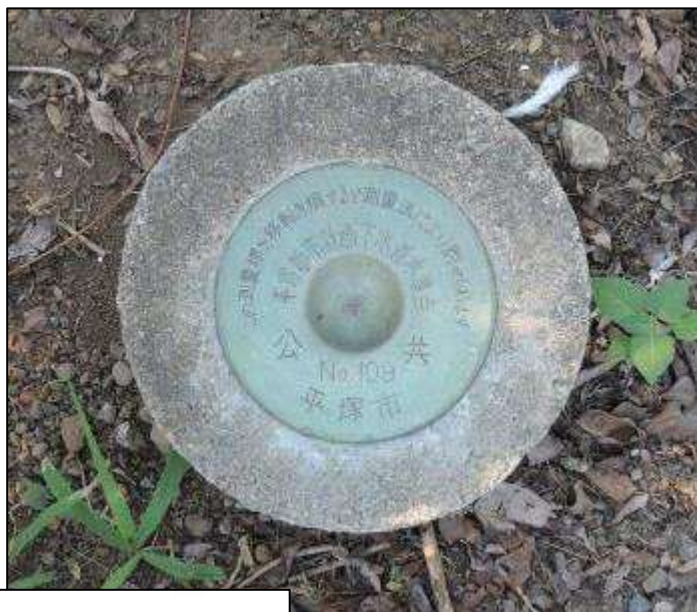
標識の刻文字

- 中央、下部  
公共、No.109、平塚市
- 外周  
内側  
平塚都市計画下水道水準点
- 外側  
この測量表を移転き損すると測量法により罰せられます

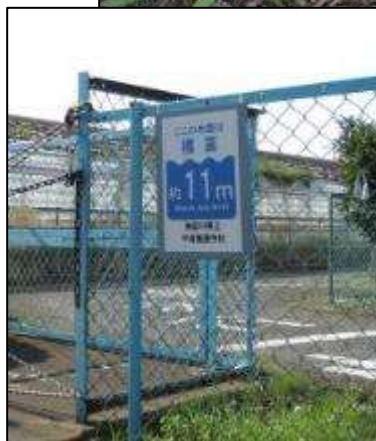
標高の表示板

ここの地盤は  
標 高  
約 11m  
神奈川県立  
平塚養護学校

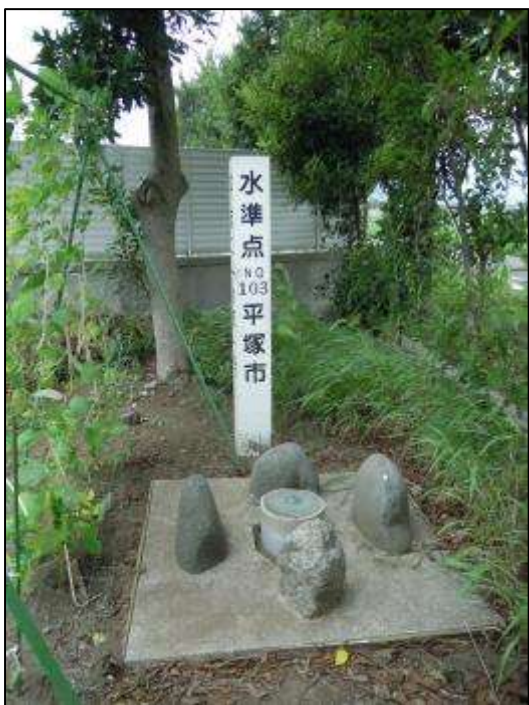
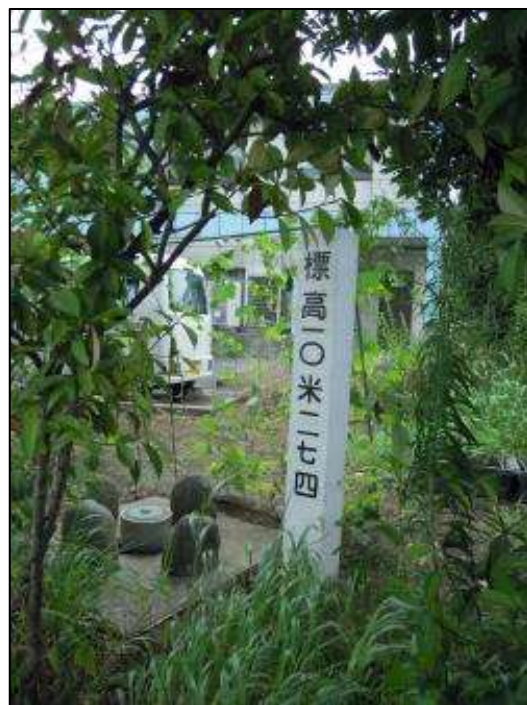
● 平塚市埋蔵文化財調査事務所 右側門柱奥

標 柱

- 水準点、No.103、平塚市
- 標高 10m27cm4mm
- 平成26年1月

平塚市埋蔵文化財調査事務所 （103）

測量年月日（平成）	標 高（m）	変動量（mm）
22. 1. 1	10. 3191	－
23. 1. 1	10. 3125	－ 6. 6
24. 1. 1	10. 2814	－31. 1
25. 1. 1	10. 2783	－ 3. 1
26. 1. 1	10. 2747	－ 3. 6

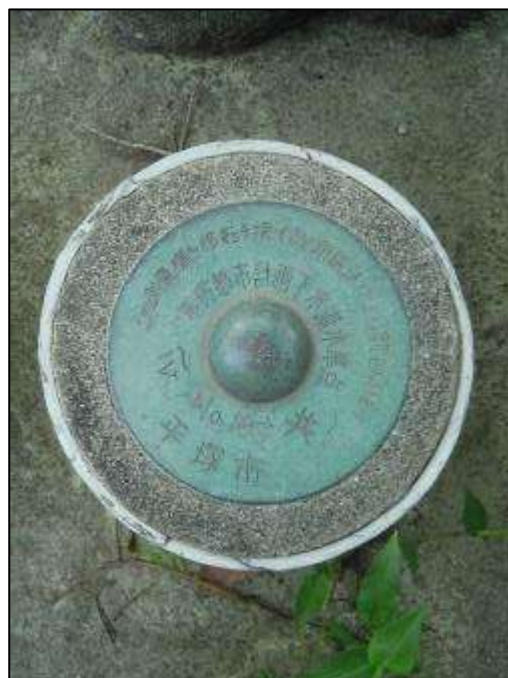
標識の刻文字

- 中央、下部  
公共、No.103、平塚市
- 外周、内側  
平塚都市計画下水道水準点
- 外側  
この測量表を移転き損すると  
測量法により罰せられます
