寺田縄地域の標高を知る手立てとして、三か所に設置されている「水準点」があります。そこには標高値に加え「平塚市」、「平塚都市計画下水道水準点」と刻印された標識も埋められています。

(2014年11月10日配信記事改定)

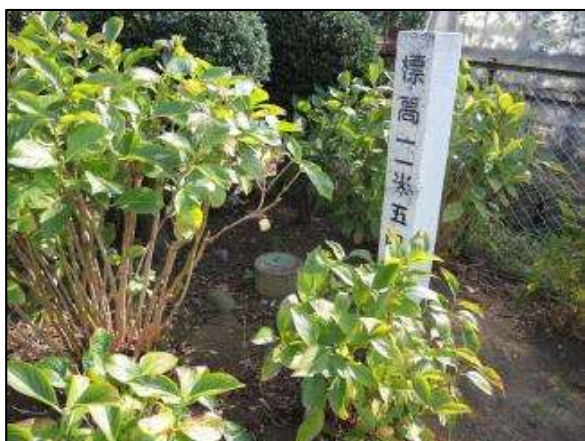
1、神奈川県立平塚養護学校 南側通用門 左側奥に設置されています。

白色の標柱に

- 水準点 No.109 平塚市
  - 標高 11m 54cm 3mm
  - 平成24年1月
- と、三面に記されています。

1、神奈川県立平塚養護学校 (109)

測量年月日(平成)	標高(m)	変動量(mm)
17. 1. 1	11. 5956	- 6. 6
18. 1. 1	11. 5934	- 2. 2
19. 1. 1	11. 5905	- 2. 9
20. 1. 1	11. 5828	- 7. 7
21. 1. 1	11. 5785	- 4. 3
22. 1. 1	11. 5799	+ 1. 4
23. 1. 1	11. 5732	- 6. 7
24. 1. 1	11. 5431	-30. 1

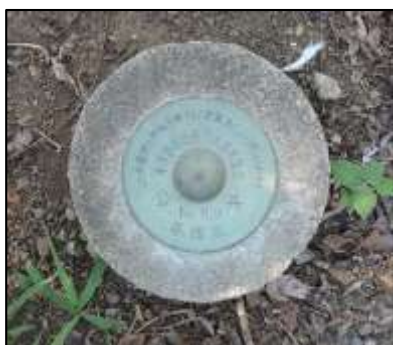
埋設された標識には

- 中央の下部に「公共 No.109 平塚市」
- 外周の内側に「平塚都市計画下水道水準点」
- 外側に「この測量標を移転き損すると測量法により罰せられます」と、記されています。

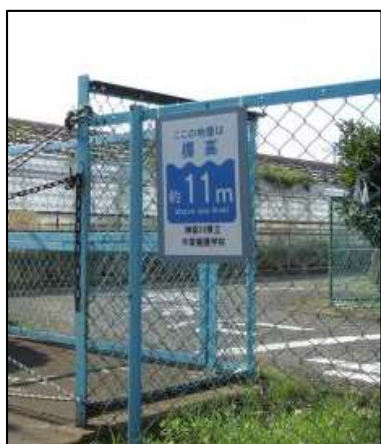
学校のフェンスには標高値を示す表示板が取り付けられています。

この地盤は  
標 高  
約11m  
神奈川県立  
平塚養護学校

「東北地方太平洋沖地震」による甚大な津波被害を教訓として、平塚市の各所にこのような表示板が設置されました。

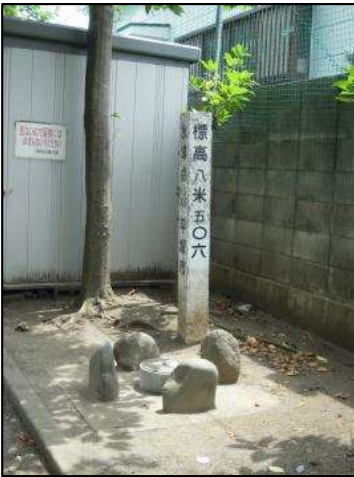
2、寺田縄公園（かっぱ公園） 西側門柱奥に設置されています。

白色の標柱に

- 水準点 No.106 平塚市
- 標高 8m50cm6mm
- 平成26年1月

と、三面に記されています。

2、寺田縄公園 (106)

測量年月日(平成)	標高(m)	変動量(mm)
17. 1. 1	8. 5513	- 2. 8
18. 1. 1	8. 5513	0. 0
19. 1. 1	8. 5503	- 1. 0
20. 1. 1	8. 5439	- 6. 4
21. 1. 1	8. 5420	- 1. 9
22. 1. 1	8. 5452	+ 3. 2
23. 1. 1	8. 5408	- 4. 4
24. 1. 1	8. 5117	-29. 1
25. 1. 1	8. 5084	- 3. 3
26. 1. 1	8. 5062	- 2. 2

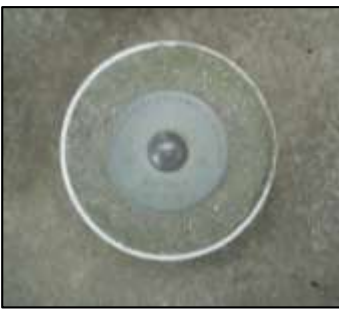
埋設された標識には

- 中央の下部に「公共 No.106 平塚市」
- 外周に「この測量標を移転き損すると測量法により罰せられます」と、記されています。

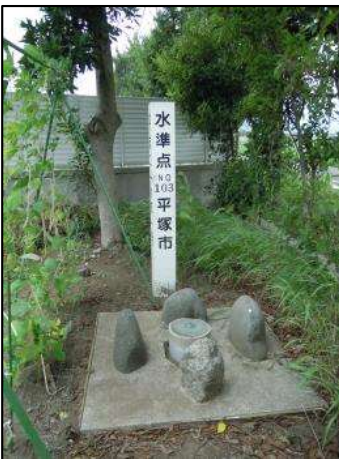
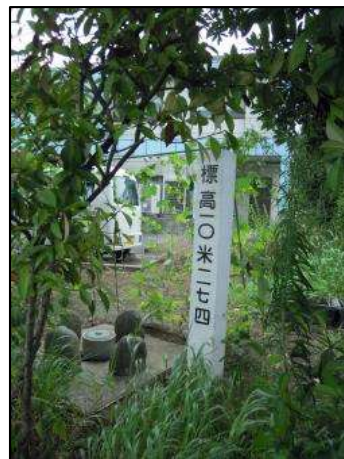
3、平塚市埋蔵文化財調査事務所 右側門柱奥に設置されています。

白色の標柱に

- 水準点、No.103、平塚市
- 標高 10m27cm4mm
- 平成26年1月

と、三面に記されています。

3、平塚市埋蔵文化財調査事務所 (103)

測量年月日(平成)	標高(m)	変動量(mm)
22. 1. 1	10. 3191	平成21年度移設
23. 1. 1	10. 3125	- 6. 6
24. 1. 1	10. 2814	-31. 1
25. 1. 1	10. 2783	- 3. 1
26. 1. 1	10. 2747	- 3. 6

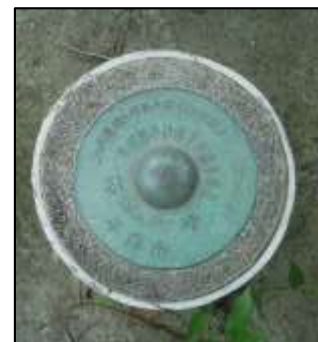
埋設された標識には

- 中央の下部に「公共 No.103 平塚市」
- 外周の側に「平塚都市計画下水道水準点」
- 外側に「この測量標を移転き損すると測量法により罰せられます」と、記されています。
